Arbeiten schreiten voran

Die **Rohrweg-Brücke** wurde in nur drei Tagen abgebrochen. Jetzt geht es weiter.

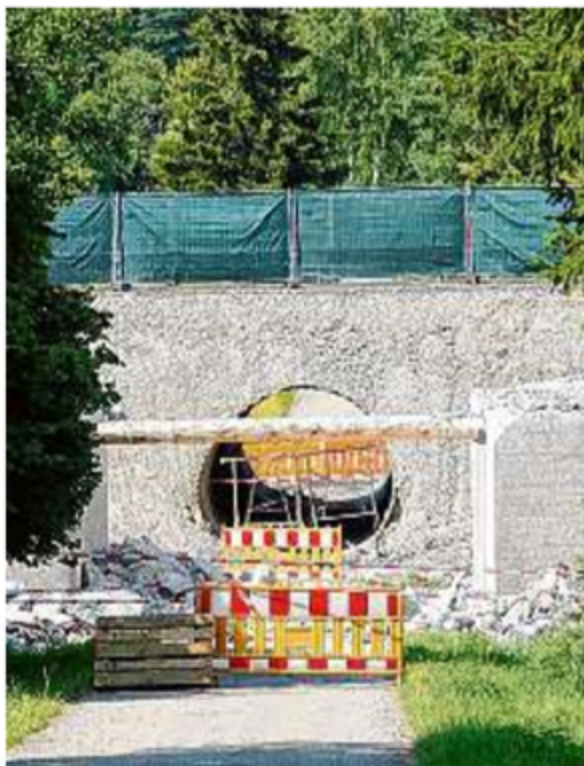
Kein Durchgang, sondern eine Durchflugschneise für Fledermäuse – auch dem Naturschutz wird bei dem Bauprojekt Genüge getan.

die Ersatzstraße wurde mit 3000 Kubikmeter Boden ein künstlicher Damm angelegt, um die Sanierungsarbeiten an der Rohrweg-Brücke erst zu ermöglichen. Eine Besonderheit: Um dem Naturschutz gerecht zu werden, wurde im Damm extra ein Durchlass eingebaut, und zwar als Durchflugschneise für Fledermäuse.
