BRÜCKEN IN DER REGION

Brücken in der Region sind trotz Mängeln sicher

- Unterwegs mit einem Bauwerkprüfingenieur
- Viele Brücken müssen bald saniert werden

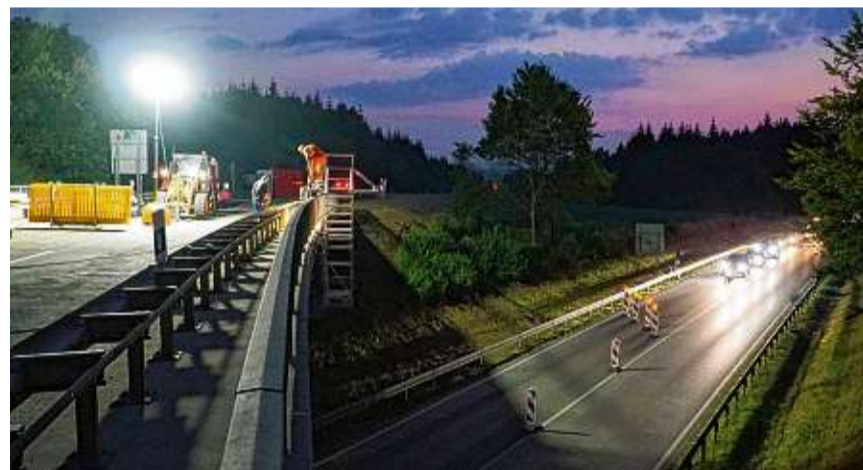
Brückenarbeiten an der B 523 bei Tuningen: Damit der Verkehr nicht allzu sehr behindert wird, müssen wichtige Arbeiten nachts ausgeführt werden. BILD: JOACHIM MAHRHOLDT

Unter der Brücke wird klar, was er meint: Dort hängen Stalaktiten, Tropfsteine, der längste etwa 20 cm lang. Hier tritt Wasser aus, und das nicht erst seit gestern. Eigentlich, so Weimer, sollte man die Kapfen ersetzen, aber das sei hier seitens des Auftraggebers nicht vorgesehen – aus Kostengründen. Deshalb werde nur ordentlich abgedichtet. Die Brücke über die B 523 ist eine von insgesamt elf Bauwerken, die bis Ende November 2018 saniert werden. Insgesamt kosten die Maßnahmen laut Regierungspräsidium Freiburg 3,7 Millionen Euro. Die Kosten übernimmt der Bund.

in Ordnung, er müsse an den Rändern und später mit einer neuen Fahrbahndecke nur abgedichtet werden: „Das hält dann wieder einige Jahre.“

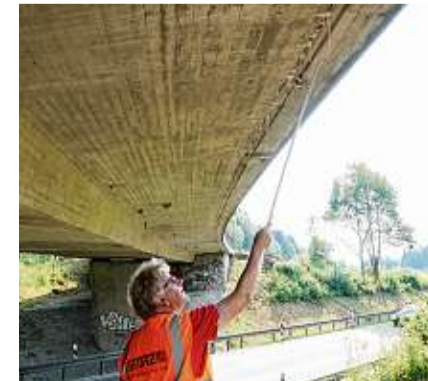
Ingenieur Bernd Weimer prüft eine Brücke bei Tuningen. BILD: JOACHIM MAHRHOLDT
